Top 10 Planungsfehler im barrierefreien Bauen

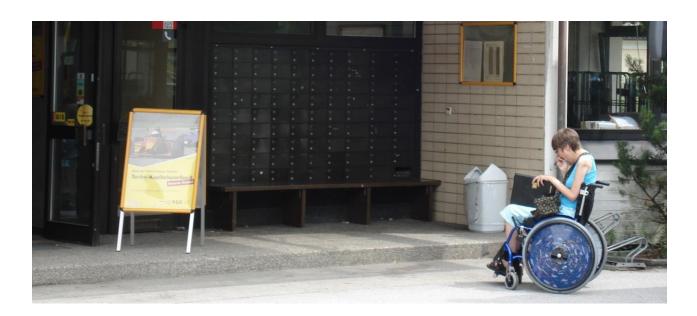
1.Nicht barrierefreie und gefährliche Zugänglichkeit von und in Gebäuden

- Fehlende Absicherung von Treppenläufen, Stufen und Niveausprüngen
- Handläufe fehlen, sind meist viel zu kurz oder haben Fehler in der Ausführung (meist bei Rampen)
- Le Zu steile Rampen oder Rampen mit Quergefälle
- Stolpergefahr: Niveausprünge, Türschwellen, Matten...
- Bodenbeschaffenheit: Gitter, Roste, Fußmatten, Pflasterungen...
- Lunüberwindbarkeit von Drehkreuzen, ...
- Unzulängliche optische und taktile Kennzeichnungen

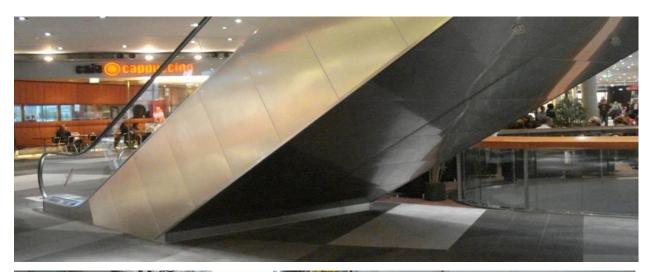
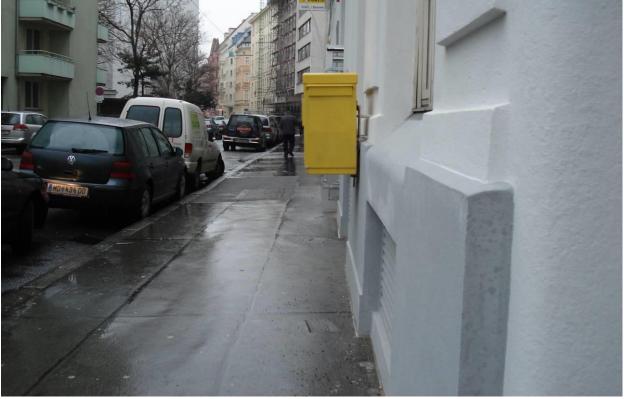
5. Unterlaufbarkeit von Elementen

- Unterlaufen von Treppenläufe
- ← Ungesicherte Vitrinen, manchmal auch Säulen und Balkone oder diverse andere bauliche Auskragungen, ...
- ← Auskragende Hausbrieffachanlagen und Postkästen sich nicht barrierefrei

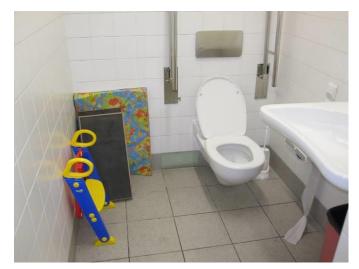
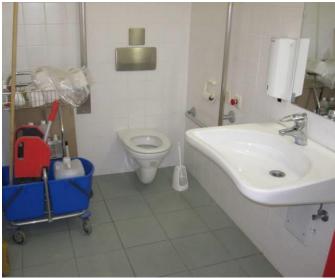
6. Nicht nutzbare und nicht barrierefreie Sanitäranlagen

- La Zu kleine Räume
- ← Anordnung der Einrichtungsgegenstände schränkt die Anfahr- und Bewegungsflächen ein
- Zu große Waschtische
- Fehlende Anlehnflächen
- ← Wände in den Sanitärräumen sind keine tragenden Sanitärbauwände

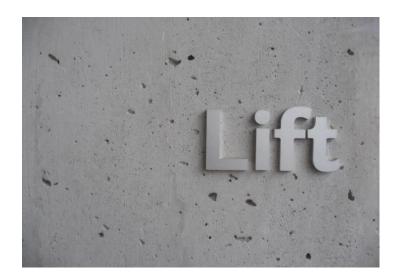
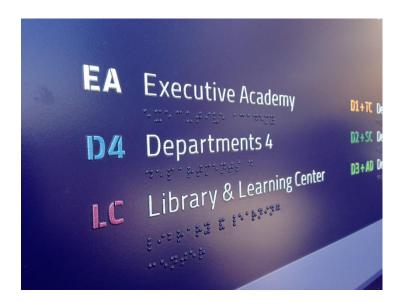
7. Orientierung in Gebäuden

- Keine Durchgängigkeit und Eindeutigkeit von Informationen
- Leitsysteme sind nicht intuitiv erfassbar bzw. ablesbar
- Leitsysteme konkurrieren mit Werbeflächen
- Leitsysteme heben sich von der gebauten Umgebung farblich kontrastierend nicht ab
- ← Kennzeichnung der ersten und letzten Stufe in einem Treppenlauf
- Taktile Stockwerkkennzeichnung bei Aufzügen fehlt praktisch überall

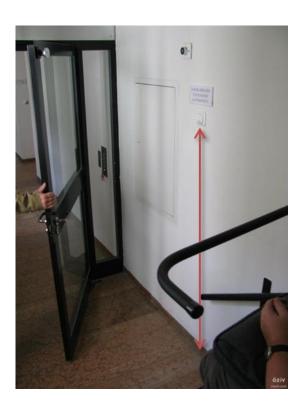
8. Positionierung und Nutzbarkeit von Bedienelementen

- ← Höhe der Bedienelemente: Taster und Bedienelemente einer Gegensprechanlage, Türöffner, Zeiterfassungssysteme...
- Bedienelemente direkt in Raumecken situiert, unbeachtet des notwendigen Anfahrbereichs
